災害調査報告書

窓拭き用ゴンドラの落下による 作業者の墜落災害

(概要版)

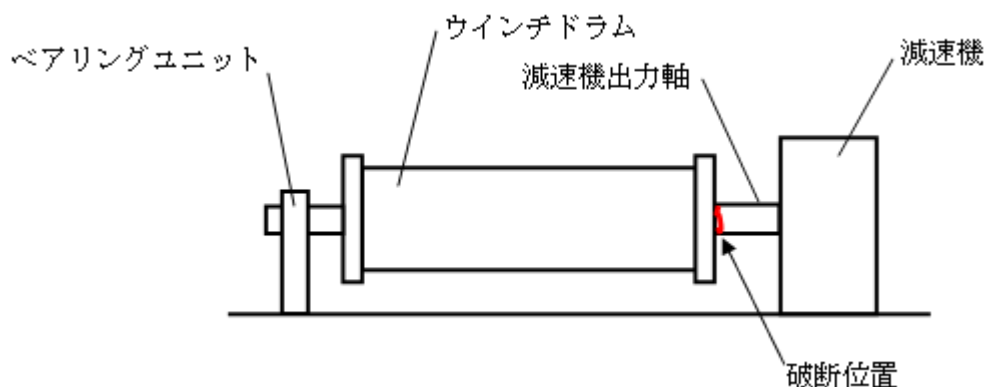
図 1 ウィンチドラム部の模式図と破損状況

ゴンドラ上下動用のワイヤロープを巻き取るウィンチドラムは、図 1 に示すように片側の回転軸が減速機出力軸であり、もう一方の回転軸はベアリングユニットで支持される構造になっている。現地調査の結果、ウィンチドラムを回転させる減速機出力軸がウィンチドラム近傍で破断していた。ウィンチドラムのブレーキは減速機に付加されており、出力軸が破断した場合にウィンチドラムの回転を止める装置はない。このため、減速機出力軸の破断によってウィンチドラムが空回りし、ゴンドラが落下した。

以上、出力軸破断面のマイクロ観察結果と有限要素法による応力解析結果から、出力軸が極めて短期間に疲労破壊した原因は、ウィンチドラムの片側だけをベアリングユニットで支持していたこと、及びウィンチドラムと減速機の据付け方法に問題があり、減速機の出力軸とウィンチドラムの軸芯にずれを生じたためと考えるのが妥当である。

本件災害は減速機の出力軸とウィンチドラムの軸芯にずれを生じたことが主要因と考えられるため、このようなずれが生じにくい構造にすることが必要である。具体的には、ウィンチドラムの片側だけをベアリングユニットで支持するのではなく、両側をベアリングユニットで支持する構造とし、ウィンチドラムと減速機の据え付けは現場ではなく、精度の出しやすい工場で行うことが考えられる。また、万一の減速機出力軸の破断に備えるため、ウィンチドラム自身に何らかのブレーキ機構を組み込むことも考えられる。

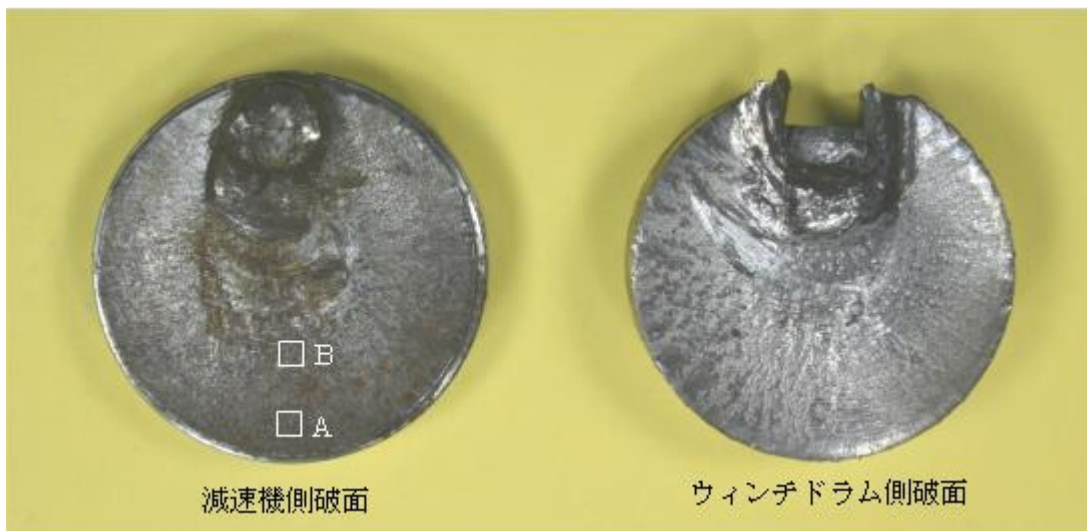
写真1 減速機出力軸の破断面

写真1に減速機出力軸の破断面を示す。破断面は大部分平坦であり、繰返し荷重を受け疲労破壊したことが伺える。次に走査型電子顕微鏡（SEM）によるマイクロ観察を行った。写真2は、写真1中Aで示した外周部をSEMで観察した結果であるが、ストライエーションと呼ばれる疲労破壊に特徴的な破面様相が観察されている。ストライエーションは疲労き裂が進展した跡であり、外周部から半径方向に向かって分布している。これは、初期疲労き裂が出力軸の回転によって生じるせん断応力によって発生・進展したのではなく、引張りや曲げによる垂直応力によって発生・進展したことを示唆する。さらに、写真3に写真1中Bで示した内周部の破面を観察した結果を示すが、タイヤトラックと呼ばれるせん断型の疲労破面の特徴が観察されている。

これらのことから、出力軸はまず引張りもしくは曲げによる垂直応力によって疲労き裂が発生し、そのき裂が進展することによって軸の断面積が減少したことでせん断応力が大きくなり、せん断型の疲労破壊を生じたと考えられる。なお、出力軸表面に疲労き裂の起点となるような材料欠陥は観察されなかった。したがって、疲労き裂は材料欠陥を起点として発生したのではなく、軸表面に大きな垂直応力が作用したことによって発生したものと考えられる。

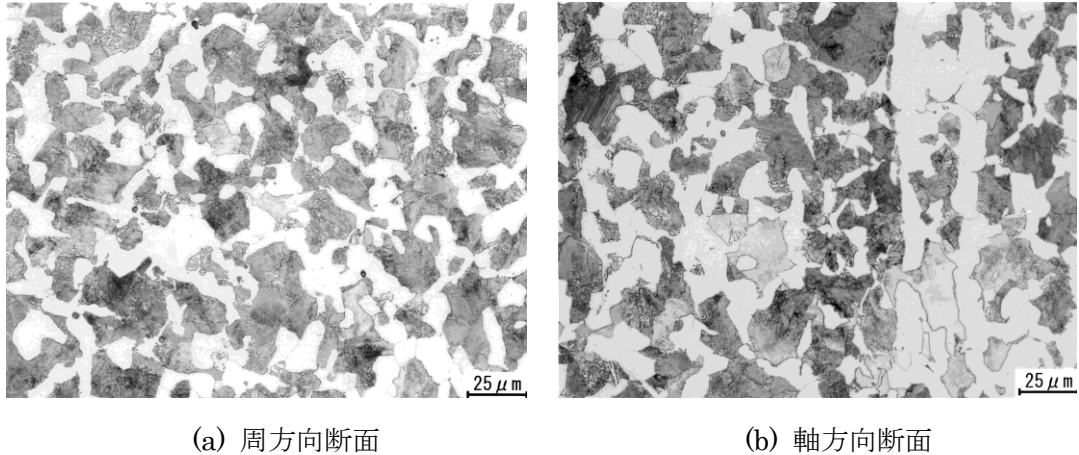
写真4 出力軸の結晶組織観察結果

出力軸の周方向断面と軸方向断面の2種類について、結晶組織観察を行った。写真4(a), 4(b)にそれぞれ周方向断面、軸方向断面の観察結果を示す。両方向ともフェライトとパーライトの混合組織であり、一般的なS45Cの結晶組織をしている。また、結晶粒径も約25 μm と十分細かく、出力軸の結晶組織に特に問題はみられない。

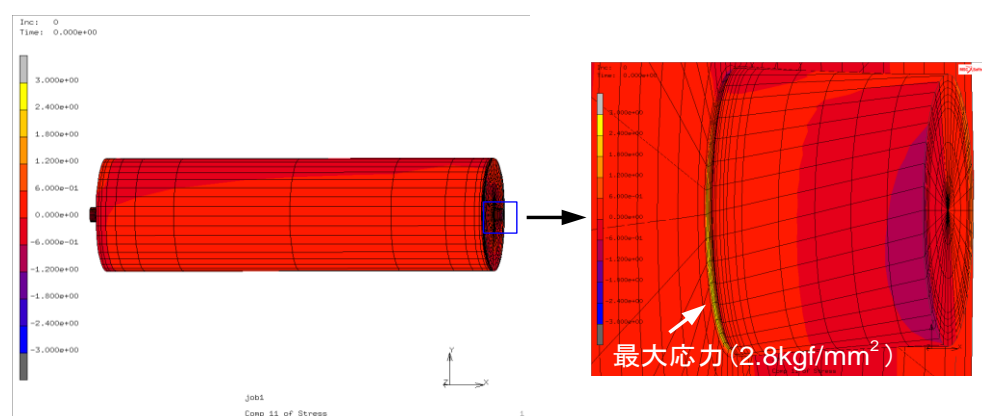
図 3 ウィンチドラムに作用する応力の有限要素解析結果

図 3 に解析結果として軸方向の応力分布を示すが、出力軸の破損部の応力は 2.8 kgf/mm^2 (27 MPa) とゴンドラ製造メーカーの強度計算結果とほぼ同じであった。

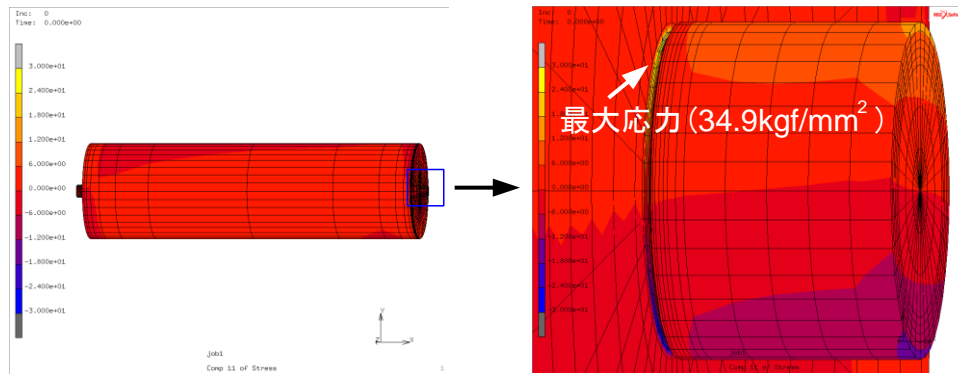
図4 軸芯が1mm上方にずれた場合の応力分布

上記の有限要素解析は減速機出力軸とウィンチドラムの軸芯が一致していることが前提となっている。しかしながら、図1に示すようにウィンチドラムは両端をベアリングで支持されておらず、片側は減速機が支持体を兼ねている。このような構造では、ウィンチドラムおよび減速機の据付けにおいて軸芯のずれが発生しやすい。そこで、軸芯がずれていた場合の応力解析を行った。図4は減速機出力軸を1mmだけ上方に強制変位させたときの応力分布である。軸芯がずれたことにより、破損した出力軸表面には曲げによる非常に大きな軸方向応力が発生し、その大きさは 34.9 kgf/mm^2 (342 MPa)と、表2に示した出力軸の0.2%耐力と同程度にまで達している。一般に0.2%耐力は疲労破壊が生じる限界の応力である疲労限よりもかなり大きな応力であり、このように高い応力が鉄鋼材料に繰り返し作用すると、容易に疲労破壊することが知られている。したがって減速機出力軸は、ウィンチドラムの軸芯とずれて設置されたために、軸表面に曲げによる大きな引張応力が作用し、極めて短期間に疲労破壊したと考えられる。これは破断面の電子顕微鏡観察結果を説明できるものである。なお、軸芯のずれとして上方だけでなく水平方向（ワイヤロープの張力方向）にも強制変位を与えてみたが、結果はほとんど同じであった。

有限要素解析ではウィンチドラムを剛体と見なしていることや変位境界条件による拘束が厳密なため、出力軸にわずか1mmの強制変位を与えただけで大きな応力が発生する。しかし、実際はウィンチドラムやその支持体および支持体を固定しているゴンドラ本体の変形や各部のあそびのため、解析結果より若干小さな値になることが予想される。
