災害調査報告書
窓拭き用ゴンドラの落下による
作業者の墜落災害

(要約版)

労働安全衛生総合研究所

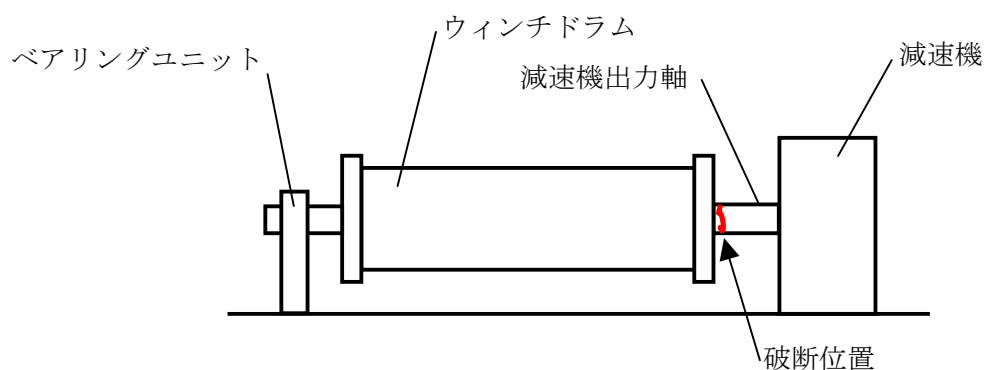
図 1 ウィンチドラム部の模式図と破損状況

ゴンドラ上下動用のワイヤロープを巻き取るウィンチドラムは、図 1 に示すように片側の回転軸が減速機出力軸であり、もう一方の回転軸はベアリングユニットで支持される構造になっている。現地調査の結果、ウィンチドラムを回転させる減速機出力軸がウィンチドラム近傍で破断していた。ウィンチドラムのブレーキは減速機に付加されており、出力軸が破断した場合にウィンチドラムの回転を止める装置はない。このため、減速機出力軸の破断によってウィンチドラムが空回りし、ゴンドラが落下した。

以上、出力軸破断面のミクロ観察結果と有限要素法による応力解析結果から、出力軸が極めて短期間に疲労破壊した原因は、ウィンチドラムの片側だけをベアリングユニットで支持していたこと、及びウィンチドラムと減速機の据付け方法に問題があり、減速機の出力軸とウィンチドラムの軸芯にずれを生じたためと考えるのが妥当である。

本件災害は減速機の出力軸とウィンチドラムの軸芯にずれを生じたことが主要因と考えられるため、このようなずれが生じにくい構造にすることが必要である。具体的には、ウィンチドラムの片側だけをベアリングユニットで支持するのではなく、両側をベアリングユニットで支持する構造とし、ウィンチドラムと減速機の据え付けは現場ではなく、精度の出しやすい工場で行うことが考えられる。また、万一の減速機出力軸の破断に備えるため、ウィンチドラム自身に何らかのブレーキ機構を組み込むことも考えられる。

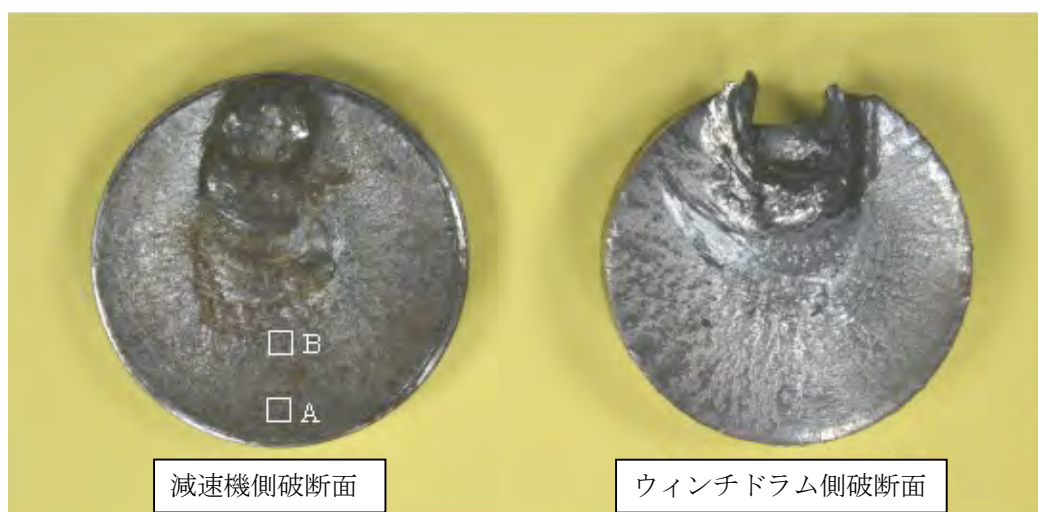
写真 1 減速機出力軸の破断面

写真 1 に減速機出力軸の破断面を示す。破断面は大部分平坦であり、繰返し荷重を受け疲労破壊したことが伺える。次に走査型電子顕微鏡（SEM）によるマイクロ観察を行った。写真 2 は、写真 1 中 A で示した外周部を SEM で観察した結果であるが、ストライエーションと呼ばれる疲労破壊に特徴的な破面様相が観察されている。ストライエーションは疲労き裂が進展した跡であり、外周部から半径方向に向かって分布している。これは、初期疲労き裂が出力軸の回転によって生じるせん断応力によって発生・進展したのではなく、引張りや曲げによる垂直応力によって発生・進展したことを示唆する。さらに、写真 3 に写真 1 中 B で示した内周部の破面を観察した結果を示すが、タイヤトラックと呼ばれるせん断型の疲労破面の特徴が観察されている。

これらのことから、出力軸はまず引張りもしくは曲げによる垂直応力によって疲労き裂が発生し、そのき裂が進展することによって軸の断面積が減少したことでせん断応力が大きくなり、せん断型の疲労破壊を生じたと考えられる。なお、出力軸表面に疲労き裂の起点となるような材料欠陥は観察されなかった。したがって、疲労き裂は材料欠陥を起点として発生したのではなく、軸表面に大きな垂直応力が作用したことによって発生したものと考えられる。

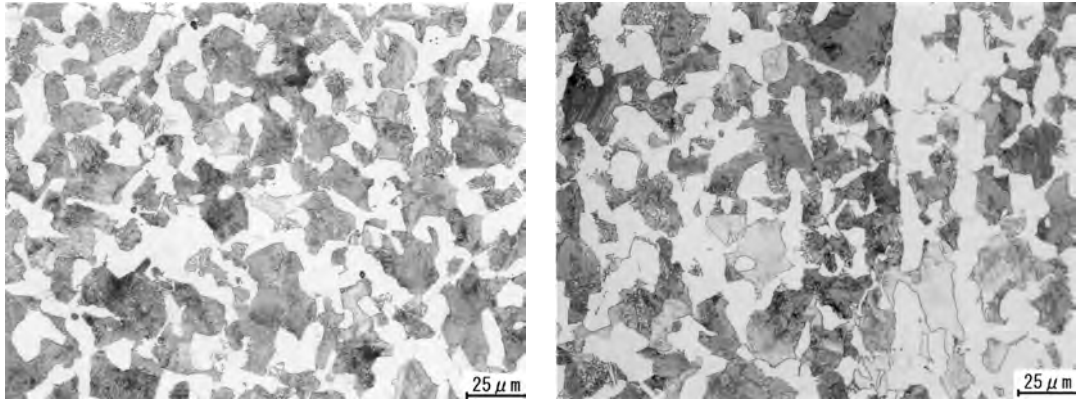
写真 4 出力軸の結晶組織観察結果

出力軸の周方向断面と軸方向断面の 2 種類について、結晶組織観察を行った。写真 4(a), 4(b)にそれぞれ周方向断面、軸方向断面の観察結果を示す。両方向ともフェライトとパーライトの混合組織であり、一般的な S45C の結晶組織をしている。また、結晶粒径も約 25 μm と十分細かく、出力軸の結晶組織に特に問題はみられない。

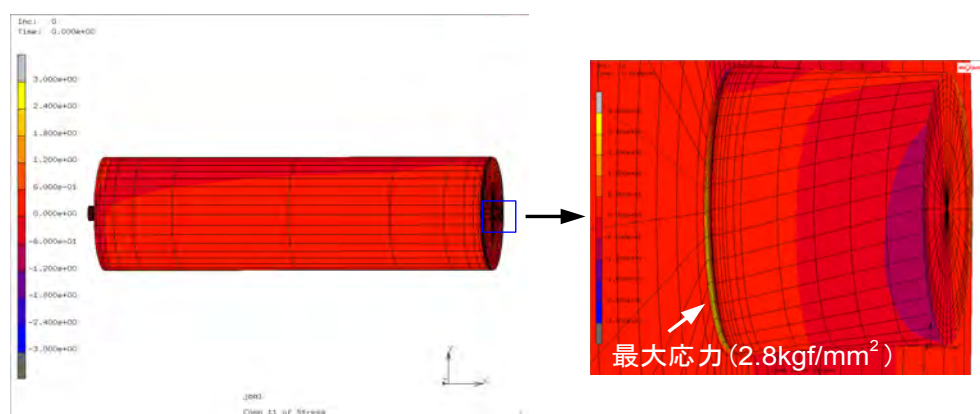
図 3 ウィンチドラムに作用する応力の有限要素解析結果

図 3 に解析結果として軸方向の応力分布を示すが、出力軸の破損部の応力は 2.8 kgf/mm^2 (27 MPa) とゴンドラ製造メーカーの強度計算結果とほぼ同じであった。

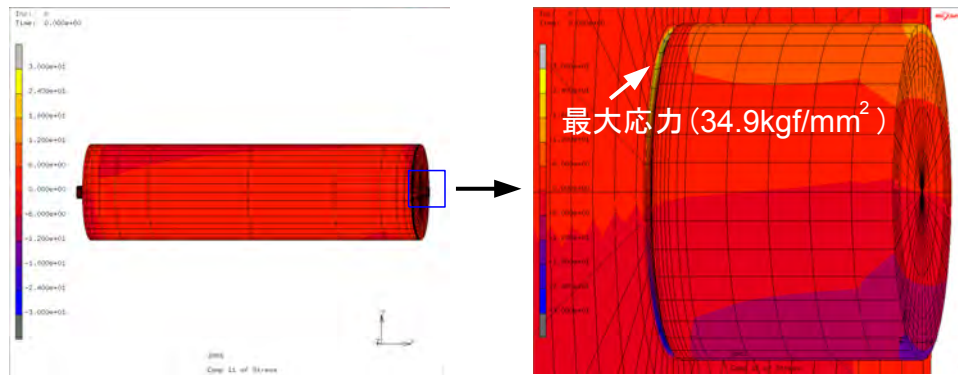
図4 軸芯が1mm上方にずれた場合の応力分布

上記の有限要素解析は減速機出力軸とウィンチドラムの軸芯が一致していることが前提となっている。しかしながら、図1に示すようにウィンチドラムは両端をベアリングで支持されておらず、片側は減速機が支持体を兼ねている。このような構造では、ウィンチドラムおよび減速機の据付けにおいて軸芯のずれが発生しやすい。そこで、軸芯がずれていた場合の応力解析を行った。図4は減速機出力軸を1mmだけ上方に強制変位させたときの応力分布である。軸芯がずれたことにより、破損した出力軸表面には曲げによる非常に大きな軸方向応力が発生し、その大きさは 34.9 kgf/mm^2 (342 MPa)と、表2に示した出力軸の0.2%耐力と同程度にまで達している。一般に0.2%耐力は疲労破壊が生じる限界の応力である疲労限よりもかなり大きな応力であり、このように高い応力が鉄鋼材料に繰り返し作用すると、容易に疲労破壊することが知られている。したがって減速機出力軸は、ウィンチドラムの軸芯とずれて設置されたために、軸表面に曲げによる大きな引張応力が作用し、極めて短期間に疲労破壊したと考えられる。これは破断面の電子顕微鏡観察結果を説明できるものである。なお、軸芯のずれとして上方だけでなく水平方向（ワイヤロープの張力方向）にも強制変位を与えてみたが、結果はほとんど同じであった。

有限要素解析ではウィンチドラムを剛体と見なしていることや変位境界条件による拘束が厳密なため、出力軸にわずか1mmの強制変位を与えただけで大きな応力が発生する。しかし、実際はウィンチドラムやその支持体および支持体を固定しているゴンドラ本体の変形や各部のあそびのため、解析結果より若干小さな値になることが予想される。
