災害調査報告書

窓拭き用ゴンドラの落下による 作業者の墜落災害

(概要版)

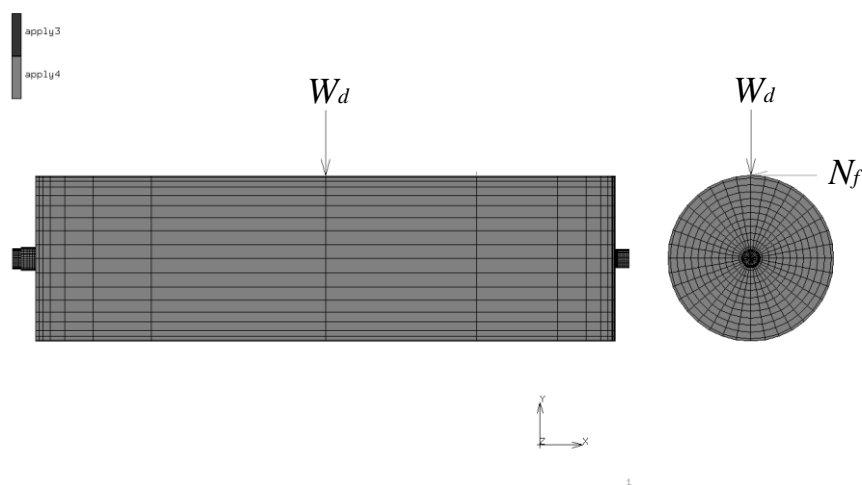
図 2 ウィンチドラムの有限要素モデル

今回落下したゴンドラは、図 1 に示すようにウィンチドラムの一端がベアリングで支持されているが、減速機側はベアリングで支持されておらず、減速機が直接支持する構造になっている。これを有限要素解析用にモデル化したのが図 2 である。ウィンチドラムは、両端の軸に比べ剛性が高いことから、剛体と見なし形状を単純化している。ウィンチドラム両端の軸の材料定数は、ヤング率 $E=21000 \text{ kgf/mm}^2$ (206 GPa)、ポアソン比 $\nu=0.3$ とした。なお、モデル作成の都合上、SI 単位系ではなく、工学単位系を使用した。

図 3 に解析結果として軸方向の応力分布を示すが、出力軸の破損部の応力は 2.8 kgf/mm^2 (27 MPa) とゴンドラ製造メーカーの強度計算結果とほぼ同じであった。
