災害調査報告書
窓拭き用ゴンドラの落下による
作業者の墜落災害

(要約版)

労働安全衛生総合研究所

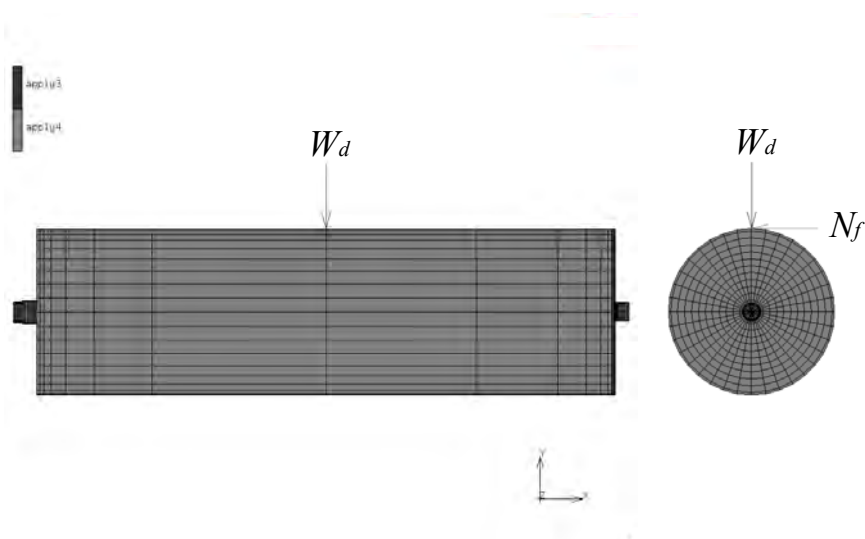
図 2 ウィンチドラムの有限要素モデル

今回落下したゴンドラは、図 1 に示すようにウィンチドラムの一端がベアリングで支持されているが、減速機側はベアリングで支持されておらず、減速機が直接支持する構造になっている。これを有限要素解析用にモデル化したのが図 2 である。ウィンチドラムは、両端の軸に比べ剛性が高いことから、剛体と見なし形状を単純化している。ウィンチドラム両端の軸の材料定数は、ヤング率 $E=21000 \text{ kgf/mm}^2$ (206 GPa)、ポアソン比 $\nu=0.3$ とした。なお、モデル作成の都合上、SI 単位系ではなく、工学単位系を使用した。

図 3 に解析結果として軸方向の応力分布を示すが、出力軸の破損部の応力は 2.8 kgf/mm^2 (27 MPa) とゴンドラ製造メーカーの強度計算結果とほぼ同じであった。
